令和4年7月15日

消費生活用製品の重大製品事故に係る公表について

消費生活用製品安全法第35条第1項の規定に基づき報告のあった重大製品事故について、以下のとおり公表します。

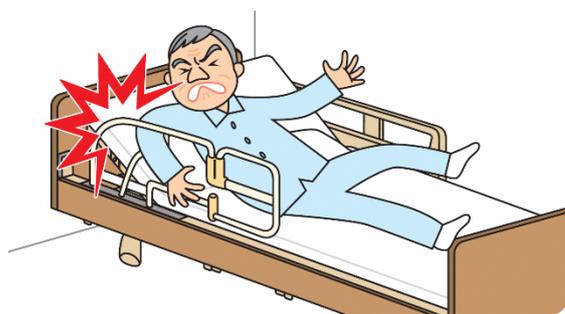
手すり等の中に挟まる事故

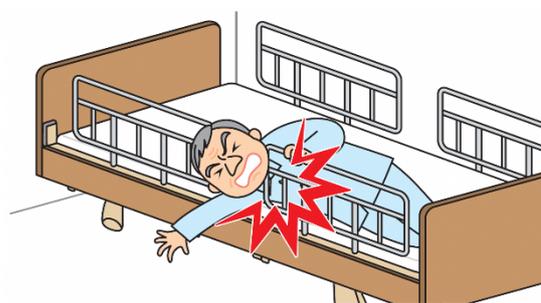
手すり等の隙間に挟まる事故

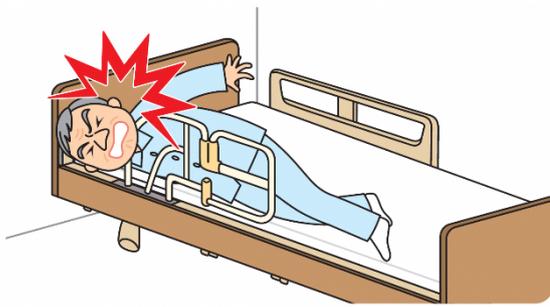
手すり等とヘッドボードの隙間に挟まる事故

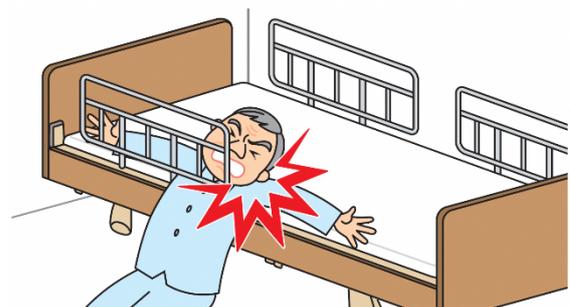
手すり等とマットレスやベッドフレームに挟まる事故

- 御使用中の手すりが新J I S規格に適合した製品かどうか御確認ください
2009年（平成21年）3月にJ I S規格が改正され、手すりと手すりの隙間及び手すりとヘッドボードの隙間の基準が強化され、安全性が向上しました（別添2参照。）。
- 新J I S規格に適合していない手すりを使用する場合、首などを挟み込むおそれがあります。よって、御使用中の手すりが新J I S規格に適合したものでなければ、新J I S規格の適合製品に取り替えていただくことを奨励します。
なお、新J I S規格に適合した製品かどうか不明な場合は、レンタル契約先の事業者又は販売事業者にお問い合わせください。
- 新J I S規格に適合した製品への取替えが困難な場合など
新J I S規格に適合していない手すりを使用する場合には、隙間を塞ぐ対策を確実にとっていただきますようお願いいたします（別添1参照。）。
- ・隙間を塞ぐ対応品を使用する（対応品の内容については、各メーカーに御相談ください。）。
 - ・クッション材や毛布などで隙間を塞ぐ。
 - ・手すりなどの全体をカバーや毛布で覆い、手すり自体の隙間に頭や腕などが入り込まないようにする。
 - ・危険な状態になっていないか、定期的にベッド利用者の目視確認を行う。等

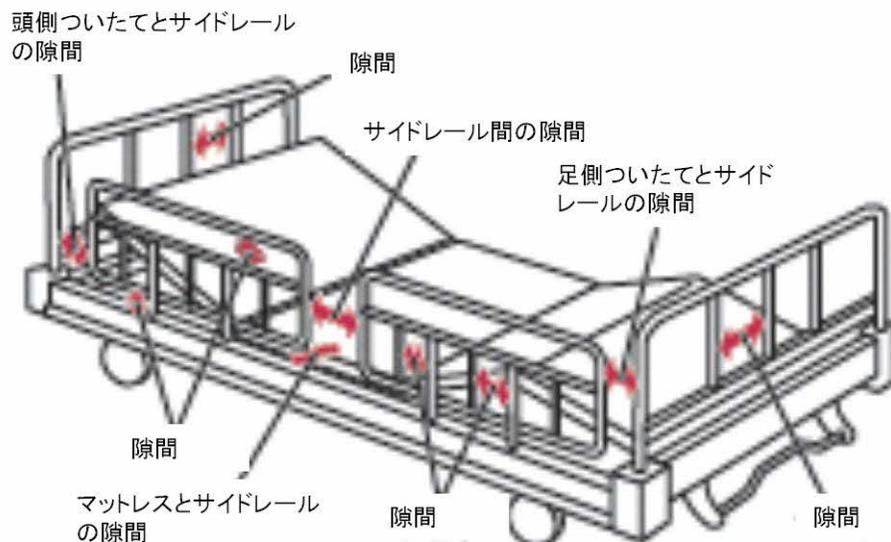
ここが危険な隙間です！

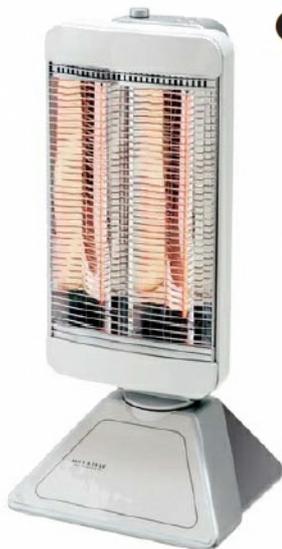
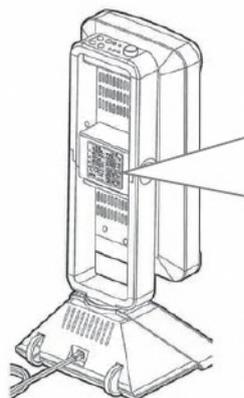
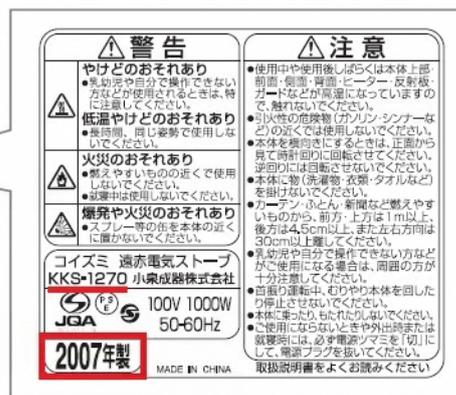
●KOIZUMI KKS-1270

株式会社千石（法人番号：5140001076302）が輸入し、小泉成器株式会社が販売した電気ストーブ（カーボンヒーター）を使用中、異臭がしたため確認したところ、当該製品を焼損する火災が発生していました。

調査の結果、当該製品の制御基板に接続される電源入力線のコネクタ端子にカシメ不良があったため、接触不良が生じて異常発熱し、出火に至ったものと推定されます。

同社は、当該製品を含む対象製品（下記③）について、事故の再発防止を図るため、2021年（令和3年）10月27日にウェブサイトへの情報掲載し、対象製品についての回収及び返金を実施しています。

対象製品をお持ちの方で、まだ事業者の行う回収及び返金を受けていない方は、直ちに使用を中止し、速やかに下記問合せ先まで御連絡ください。

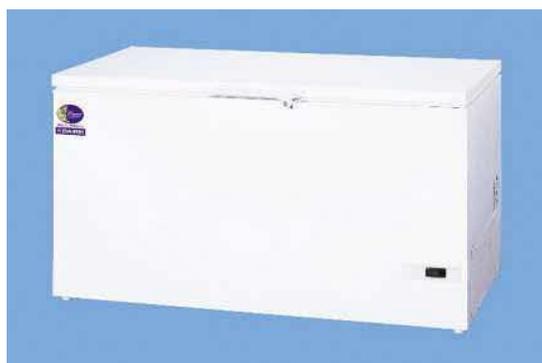
電気冷凍庫（管理番号:A202100491）

A202100491	令和3年9月23日	令和3年10月1日	電気冷凍庫	DF-400D3	株式会社ダイレイ (輸入事業者)	火災	飲食店で当該製品及び周辺を焼損する火災が発生した。 調査の結果、当該製品は、温度調節器のメイン基板から出火したものと考えられるが、焼損が著しく、確認できない部品があることから、事故原因の特定には至らなかった。また、メイン基板上には警報用部品があり、事故発生以前に警報ブザーが鳴動していたにもかかわらず、使用者が警報ブザーを無視して使用を継続していたことも事故発生に影響したものと考えられる。 なお、取扱説明書には、「異常時は、運転を停止し、電源プラグを抜くか元電源を切ること。異常のまま運転すると、感電、火災の原因になる。」旨、記載されている。	栃木県	令和3年10月5日にガス機器・石油機器以外の製品に関する事故であって、製品起因か否かが特定できていない事故として公表していたもの

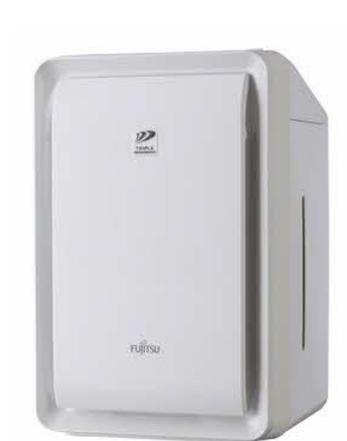
電気脱臭装置（管理番号:A202100582）

管理番号	事故発生日	報告受理日	製品名	機種・型式	事業者名	被害状況	事故内容	事故発生都道府県	備考
A202100582	令和3年10月24日	令和3年11月4日	電気脱臭装置	DAS-303D	株式会社富士通ゼネラル (輸入事業者)	火災	当該製品を使用中、当該製品を焼損する火災が発生した。 調査の結果、当該製品は、本体内部のファンモーター付近で異常発熱し、出火したものと推定されるが、異常発熱した原因が不明であり、事故原因の特定には至らなかった。	兵庫県	令和3年11月9日にガス機器・石油機器以外の製品に関する事故であって、製品起因が否かが特定できていない事故として公表していたもの
A202100602	令和3年10月16日	令和3年11月9日	照明器具	HD970	松下電工株式会社 (現 パナソニック株式会社)	火災	当該製品を使用中、当該製品及び周辺を焼損する火災が発生した。 調査の結果、当該製品は、長期使用(約35年)により、蛍光灯照明器具の本体内部にある安定器(32W)内の巻線部分の絶縁が劣化し、レイヤーショートを起こして出火、本体近傍の樹脂製部品が焼損したものと推定される。	栃木県	令和3年11月12日にガス機器・石油機器以外の製品に関する事故であって、製品起因が否かが特定できていない事故として公表していたもの
A202200276	令和4年6月20日	令和4年7月12日	電動アシスト自転車	PM20K	ヤマハ発動機株式会社	火災	当該製品のバッテリー及び周辺を焼損する火災が発生した。現在、原因を調査中。	愛知県	令和4年6月30日に消費者安全法の重大事故等として公表済 令和3年1月26日からリコールを実施(特記事項を参照) 回収率48.4%
A202200277	令和4年6月6日	令和4年7月12日	電動アシスト自転車	PA20KXL	ヤマハ発動機株式会社 (輸入事業者)	火災	当該製品のバッテリーを焼損する火災が発生した。現在、原因を調査中。	埼玉県	令和4年6月16日に消費者安全法の重大事故等として公表済 事業者が重大製品事故として認識したのは令和4年7月4日 令和4年4月5日からリコールを実施(特記事項を参照) 回収率13.2%
